# KAMPFMITTELVORERKUNDUNG

„CADOLZBURG, PFALZHAUSWEG, NEUBAU GYMNASIUM“

# AUSWERTUNGSPROTOKOLL

Kampfmittelrisikoprüfung durch kombinierte Luftbild- und Aktenauswertung

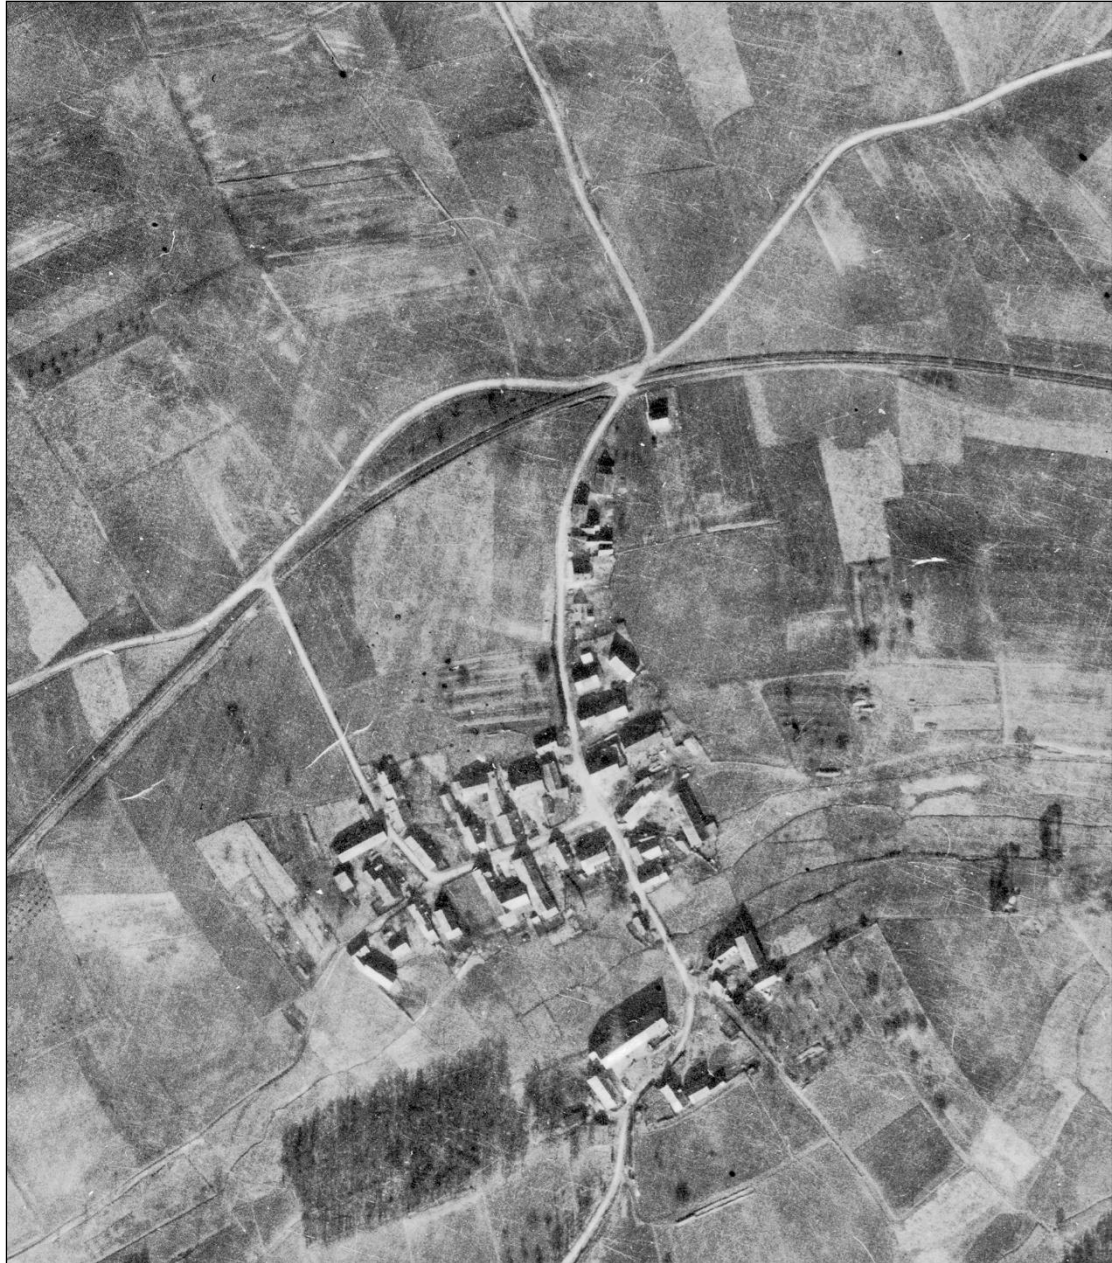
Egersdorf südlich des Projektgebietes am 10.03.1943  
(Flugnummer: D-227, #5212)

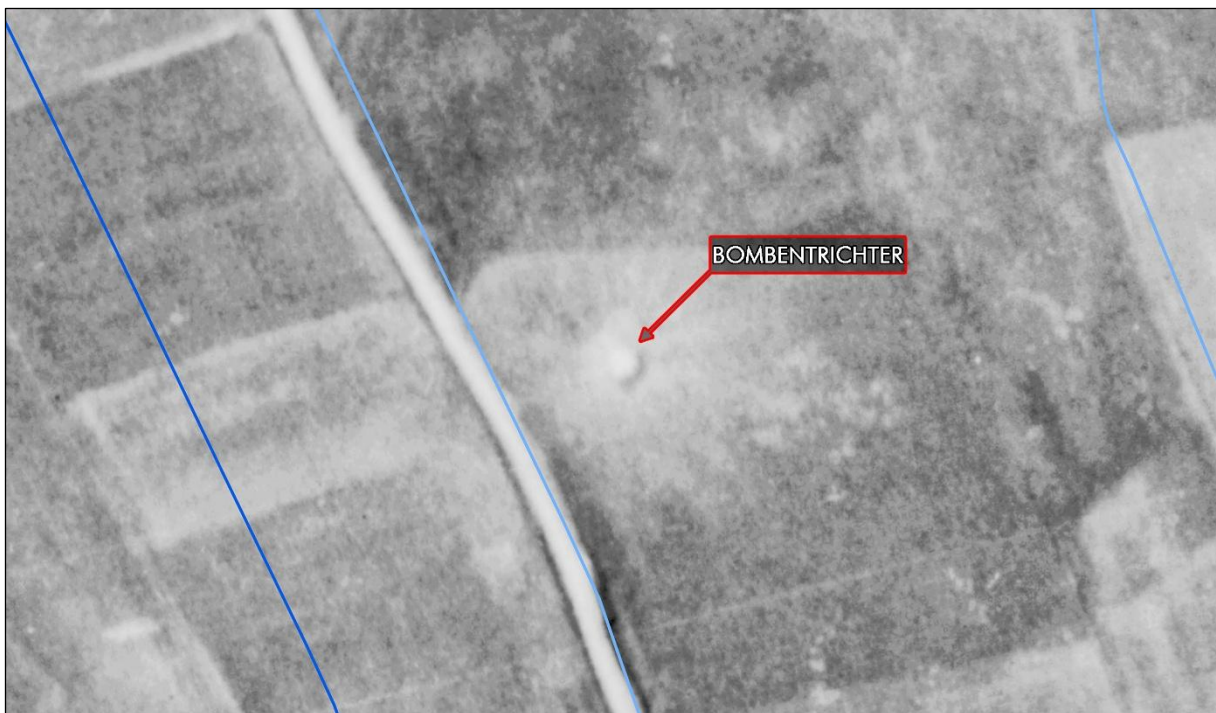
3. Mit Flug 7-034A vom 17.12.1944 ist im Zentrum des Projektgebietes ein Bombentrichter zu identifizieren (vgl. Abb. 3), der aus einem nicht aktenkundigen Bombenabwurf resultiert (vgl. Kap. 4.1). Der Trichterdurchmesser von etwa 6 m lässt auf den Abwurf von einer 250 lb<sup>16</sup> Sprengbombe schließen. Innerhalb der ausgewiesenen Kampfmittelverdachtsfläche von 50 m um die ermittelte Bombardierung ist mit Bombenblindgängern zu rechnen (vgl. ERGEBNISKARTE: KMVF<sup>17</sup> Bombardierung). Hiervon sind 17 % der Fläche betroffen.

Abb. 3: Ein Bombentrichter im Zentrum des Projektgebietes am 08.04.1945 (Flug-Nr. 7-241A, #3012).

Innerhalb der ausgewiesenen *Kampfmittelverdachtsfläche Bombardierung* ist mit Bombenblindgängern zu rechnen (Verursachungsszenario *Luftangriffe*). Dies betrifft 17 % der Fläche.

Gemäß Baufachlicher Richtlinien Kampfmittelräumung besteht für den ausgewiesenen Bereich weiterer Erkundungsbedarf (KATEGORIE 2).<sup>18</sup> Wir empfehlen die Konsultation eines Fachplaners für Kampfmittelräumung oder einer Fachfirma für die Kampfmittelbeseitigung. Letztere muss über die Zulassung nach § 7 SprengG und entsprechendes Personal mit Befähigungsschein nach § 20 SprengG verfügen.
